广东大亚湾核电站

*GNPS OPERATION YEARBOOK*

生产运行年鉴

1995

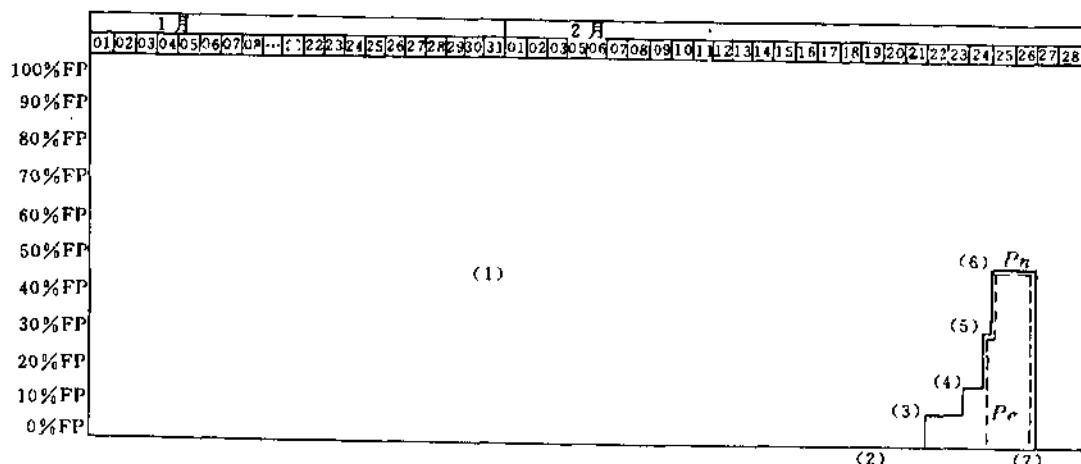
图2.1.1.2-1 广东大亚湾核电站1号机组1995年运行状态

- 注：(1) 机组首次换料大修 (1/1 至 19/2)
- (2) 19/2 3:40 机组换料大修后首次达临界
- (3) 21/2 23:00 反应堆功率升至  $P_n=9.5\%$ ，进行中子通量图测量试验
- (4) 23/2 14:30 反应堆功率升至  $P_n=15\%$ ，进行汽机超速试验
- (5) 24/2 10:25 反应堆功率升至  $P_n=30\%$
- (6) 24/2 23:25 机组功率升至  $P_n=48\%$ ， $P_e=446\text{MWe}$  运行
- (7) 26/2 21:45 机组与电网解列，机组退至热停堆工况进行控制棒落棒试验

1995年广东大亚湾核电站1号机组运行状态，见图2.1.1.2-1至图2.1.1.2-6。

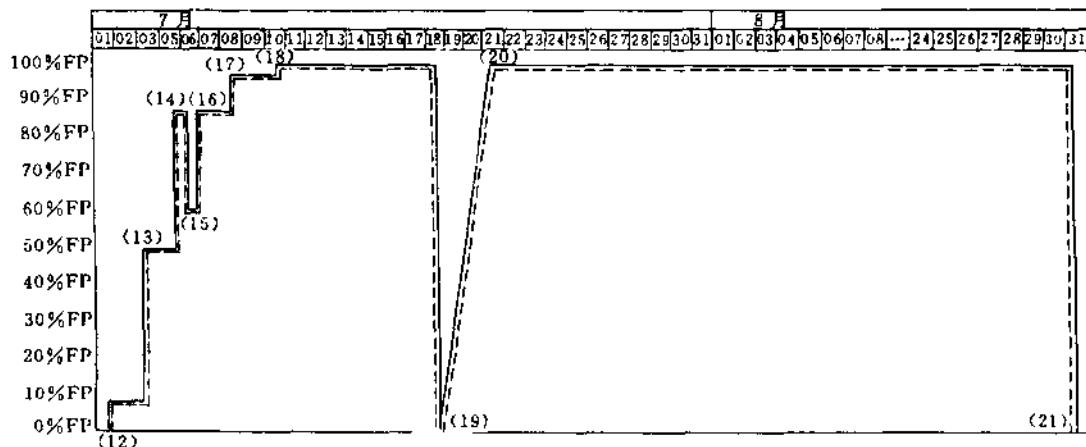
图 2.1.1-2-4 广东大亚湾核电站 1 号机组 1995 年运行状态

- 注：(12) 1/7 11:06 反应堆功率  $P_n=9\%$  时功率量程变化率高误信号出现，导致反应堆紧急停堆  
 (13) 3/7 1:30 机组负荷升至  $P_n=50\%$ ， $P_e=408\text{MWe}$  稳定运行 48 小时  
 (14) 5/7 18:40 机组负荷升至  $P_n=87\%$ ， $P_e=796\text{MWe}$   
 (15) 6/7 4:12 机组功率异常下降， $P_n=60\%$ ， $P_e=515\text{MWe}$  (因 KRG034AR 柜失电造成 RCV 泵从 PTR 水箱吸水引起 RCP 碳化)  
 (16) 6/7 14:00 机组功率重新升至  $P_n=87\%$ ， $P_e=790\text{MWe}$   
 (17) 8/7 10:30 机组功率升至  $P_n=97\%$ ， $P_e=930\text{MWe}$   
 (18) 10/7 12:00 机组功率升至  $P_n=100\%$ ， $P_e=930\text{MWe}$   
 (19) 18/7 9:06 反应堆紧急停堆 (进行 LCB 试验，引起 RPB 9 个 UE 卡失电)  
 (20) 21/7 8:00 机组负荷升至  $P_n=100\%$ ， $P_e=984\text{MWe}$   
 (21) 31/8 7:11 因 GIC19 号气室 SF<sub>6</sub> 压力低 (2 级保护动作) 造成发电机出口 GEW350/1351JA 开关断开，导致停机停堆

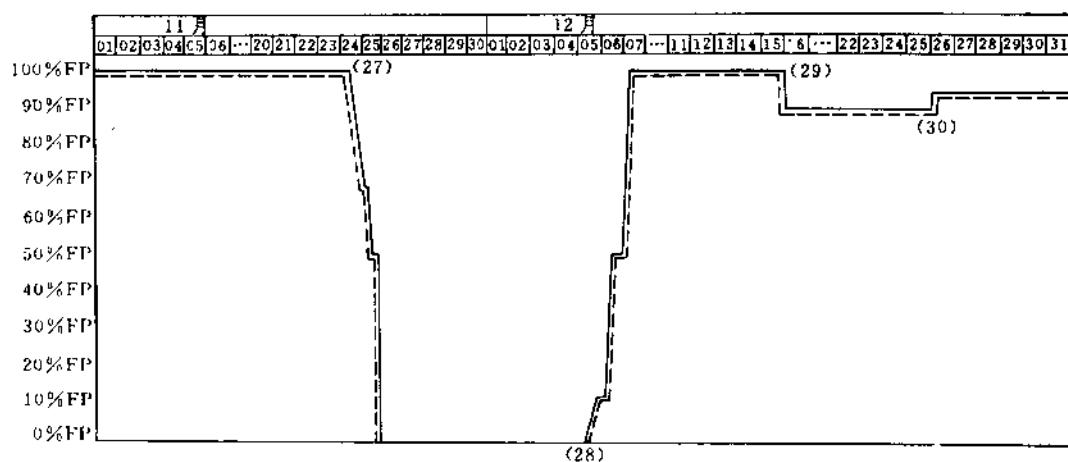
图 2.1.1.2-6 广东大亚湾核电站 1 号机组 1995 年运行状态

注：(27) 24/11 20:00 按计划以 1.0MWe/min 速率开始降负荷；

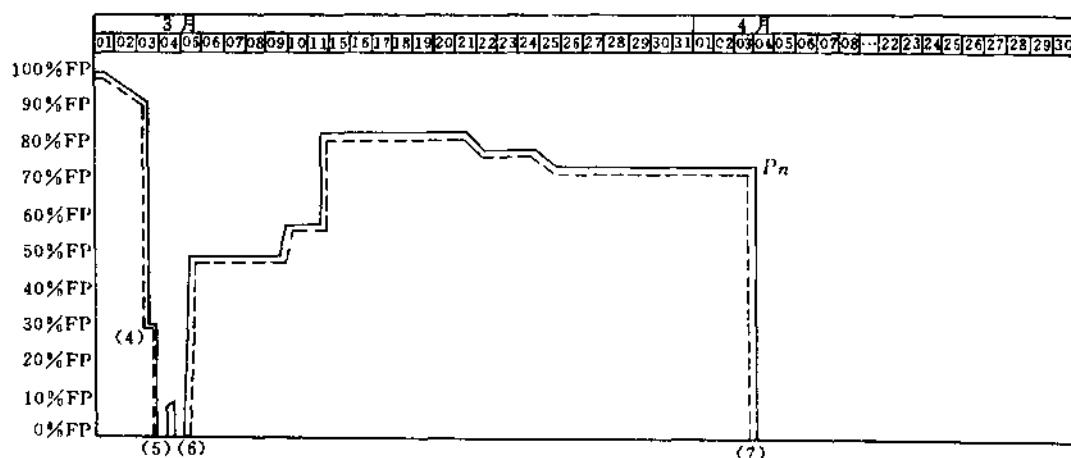
图 2.1.1.2-8 广东大亚湾核电站 2 号机组 1995 年运行状态

- 注：(4) 3/3 13 : 15 因 CRF “B” 列堵塞，冷凝器真空恶化，汽轮发电机组从电网解列 ( $P_e = 0$ )  
 (5) 3/3 22 : 20 因 S.G1 低-低水位保护动作导致反应堆紧急停堆 (事件前  $P_n = 0\%$ )  
 (6) 5/3 0 : 17 因 S.G2 高-高水位 + P7 保护动作导致反应堆紧急停堆 (事件前  $P_n = 18\%$ ， $P_e = 88\text{MWe}$ )  
 (7) 4/4 0 : 00 按计划停机停堆，机组进入首次换料大修状态

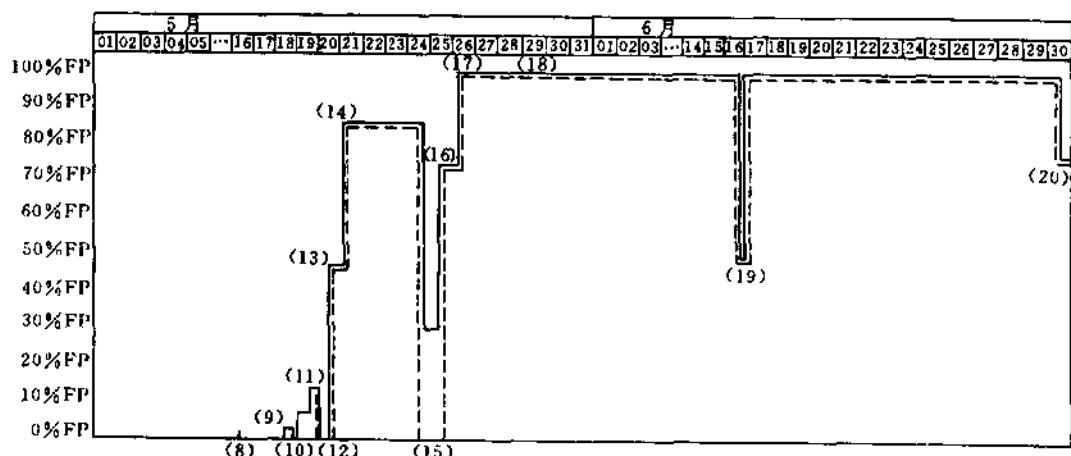
图 2.1.1.2-9 广东大亚湾核电站 2 号机组 1995 年运行状态

- 注：(8) 16/5 5 : 38 反应堆换料后首次临界  
 (9) 18/5 11 : 40 零功率物理试验结束，反应堆开始升功率  
 (10) 18/5 20 : 43 中间量程通量高，反应堆自动停堆 (C1 整定值错误)  
 (11) 20/5 6 : 20 反应堆升功率至  $P_n = 14\%$ ，汽机冲转进行超速试验  
 (12) 20/5 12 : 01 汽机手动并网，发电机 100% 定子接  
 地保护误动作，停机停堆  
 (13) 21/5 5 : 00 机组稳定在  $P_n = 48\%$ ， $P_e = 420\text{MWe}$  功率水平进行物理试验  
 (14) 23/5 15 : 00 机组稳定在  $P_n = 87\%$ ， $P_e = 820\text{MWe}$  功率水平进行物理试验  
 (15) 24/5 22 : 20 因 GRE002VV “O” 环垫片破裂使得 GFR 油位低-低跳泵，引起汽机跳闸，反应堆自动降功率至  $P_n = 30\%$

- (16) 25/5 9:50 机组稳定在  $P_n = 75\%$ ,  $P_e = 720\text{MWe}$   
等待 APA 滤网清洗
- (17) 26/5 6:15 机组功率升至  $P_n = 100\%$ ,  $P_e = 930\text{MWe}$ , 至此 2 号机组大修结束, 比目标计划提前 6 天, 因一列高加未投, 汽机未达满功率
- (18) 29/5 12:40 机组升至  $P_n = 100\%$ ,  $P_e = 980\text{MWe}$

- 功率水平稳定运行
- (19) 15/6 23:00 至 23:30 执行 PTRGL004 控制棒效率刻度试验, 机组降负荷 ( $P_n = 50\%$ ,  $P_e = 500\text{MWe}$ )
- (20) 30/6 20:00 至 1/7 13:00 清洗 APP 泵滤网, 机组降负荷 ( $P_n = 78\%$ ,  $P_e = 760\text{MWe}$ )

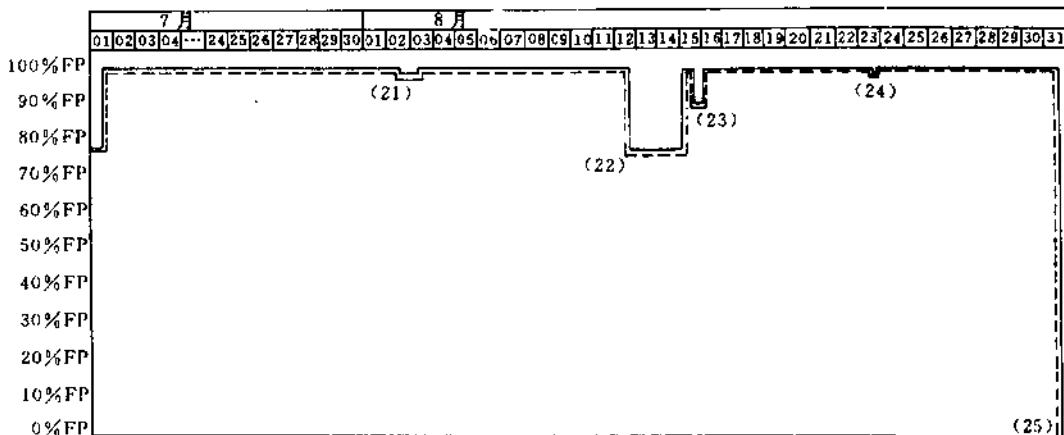
图 2.1.1-2-10 广东大亚湾核电站 2 号机组 1995 年运行状态

- 注：(21) 2/8 1:00 至 3/8 9:39 因隔离 GSS110PO 泵进行检修, 机组降负荷 ( $P_e = 986\text{MWe}$  降至  $P_e = 980\text{MWe}$ )
- (22) 12/8 1:10 至 14/8 10:50 因 5 号热带风暴, 电网要求机组降负荷 ( $P_n = 78\%$ ,  $P_e = 760\text{MWe}$ )
- (23) 15/8 4:40 至 7:00 电网要求机组降负荷 ( $P_n = 90\%$ ,  $P_e = 888\text{MWe}$ )
- (24) 23/8 20:15 至 20:20 GRE 上位机故障, 机组实际负荷下降 (从  $P_e = 988\text{MWe}$  下降至  $960\text{MWe}$ ), R 棒下插 3 步 (从 216 步 ~ 213 步)
- (25) 31/8 15:18S.G2 低-低水位保护动作导致反应堆停堆 (由于受台风影响, 2VVP002VV 限位开关进水, 使 VVP002VV 快速关闭, S.G2 压力上升, 安全阀动作, 引发 S.G2 低-低水位保护动作)

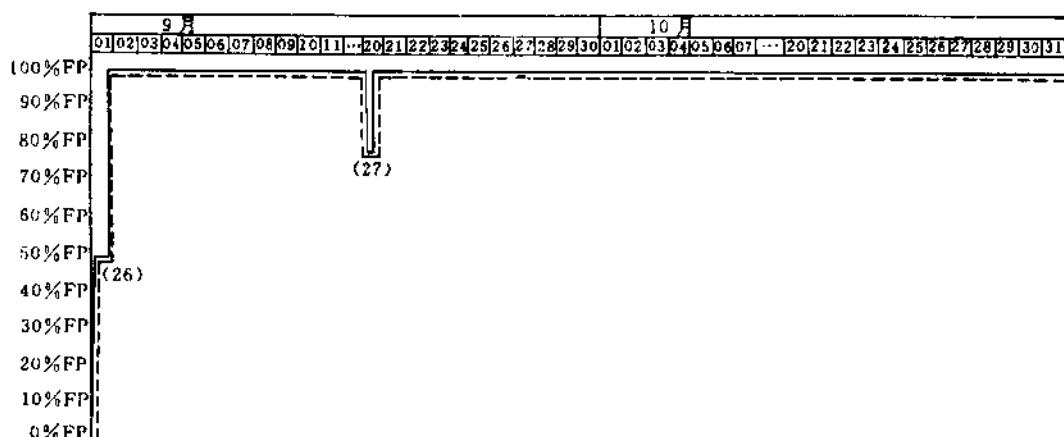
图 2.1.1-2-11 广东大亚湾核电站 2 号机组 1995 年运行状态

- 注：(26) 1/9 2:20 反应堆达临界, 5:12 并网, 6:35 机组功率升至  $P_n = 50\%$ ,  $P_e = 500\text{MWe}$  运行 (等待 CRF002PO 抢修); 19:10 机组达满功率 ( $P_n = 100\%$ ,  $P_e = 980\text{MWe}$ ), 从停堆 (31/8 15:18) 到满负荷 (1/9 19:10) 历时 27 小时 52 分
- (27) 20/9 3:10 至 6:46 电网要求机组降负荷至  $P_n = 78\%$ ,  $P_e = 760\text{MWe}$  运行

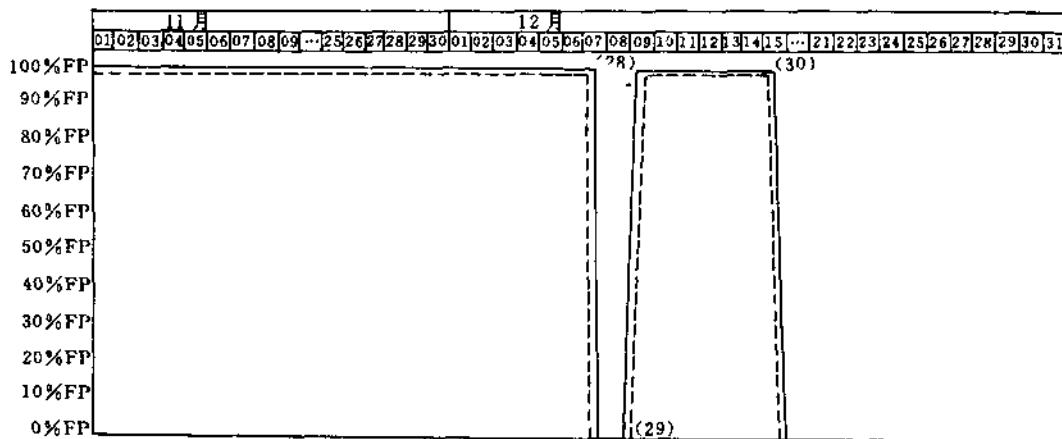
图 2.1.1.2-12 广东大亚湾核电站 2 号机组 1995 年运行状态

注：(28) 7/12 13:21 S.G3 低-低水位保护动作导致反应堆停堆（因 ARE 系统 P1 中的 RG 模块故障，使 ARE033/244VL 突然关闭）

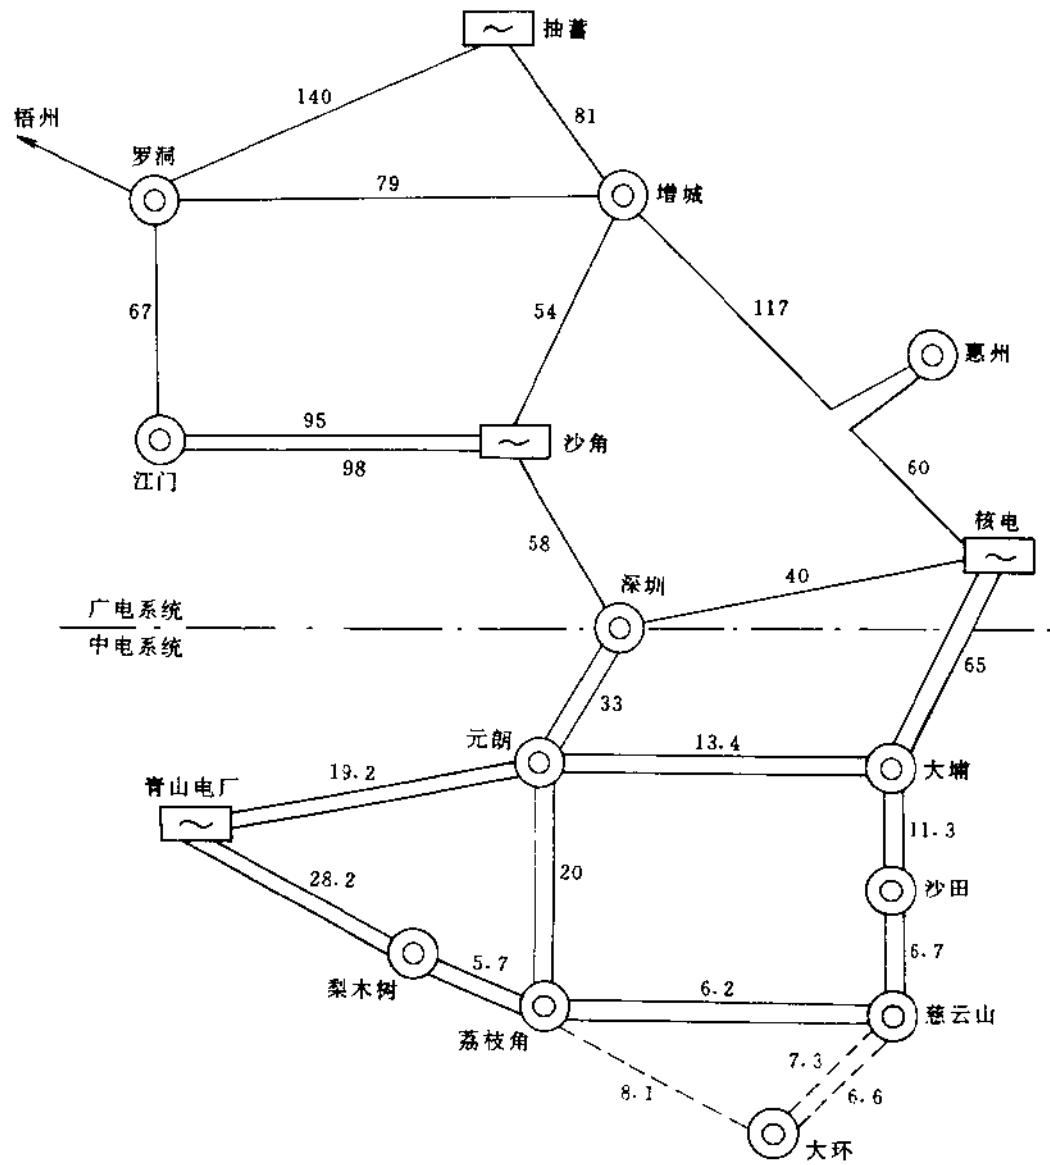
图 2.1.1.3-1 1995 年广东 九龙电网主干网架示意图

1995 年中电网内结构没有变化。广电网内江门至沙角电厂投入 500 kV 沙江二线，核增线破口接入 500 kV 惠州变电站，主干网架得到加强，参见示意图 2.1.1.3-1。

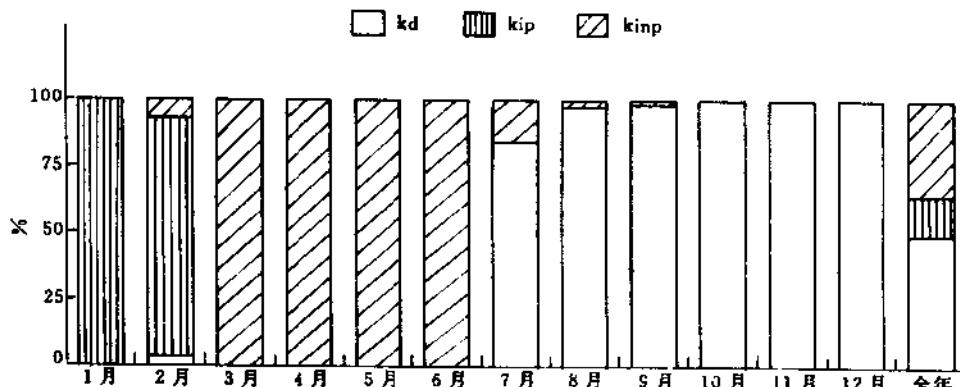
图 2.1.1.4-1 1 号机组性能指标—kd、kip、kinp

1号机组在1994年12月17日停机进行首次换料大修，按计划于1995年2月24日并网发电。由于出现反应堆控制棒落棒时间超差，导致1号机组从2月26日起至6月20日停堆抢修达124天之久，仅此项就引起非计划能量损失3031247 MWh，此期间的机组能量因子为0，非计划能力损失因子达100%。解决落棒问题以后，7月份机组能力因子就达到84.3%，机组能力得到充分发挥。在8月至12月，机组能力因子分别达到97.4%、98.2%、99.9%，99.9%和100%。

1995年，1号机组毛发电量为3897533MWh，机组能力因子为49.0%，非计划能力损失因子为35.7%，负荷因子为45.2%。2号机组毛发电量为6716808MWh，机组能力因子为81.5%，非计划能力损失因子为2.0%，负荷因子为77.9%。图2.1.1.4-1和图2.1.1.4-2分别示出了1号机组和2号机组在1995年的能力因子、计划能力损失因子以及非计划能力损失因子。

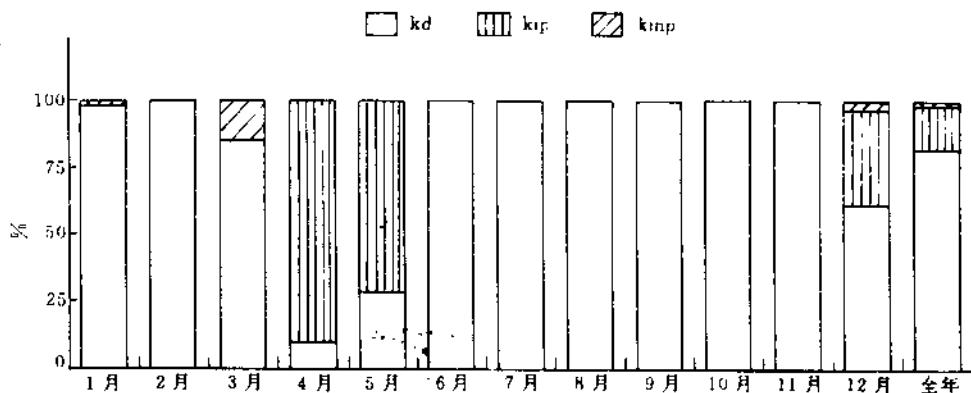
图 2.1.1.4-2 2号机组性能指标--kd、kip、kinp

2号机组除去4月4日至5月26日大修之外，运营情况相当良好。从图2.1.1.4-3中的机组负荷因子也可以看出，在10月和11月，其负荷因子甚至超过100%，达到100.2%和100.7%。图中也示出了1号机组每月的负荷变化情况。

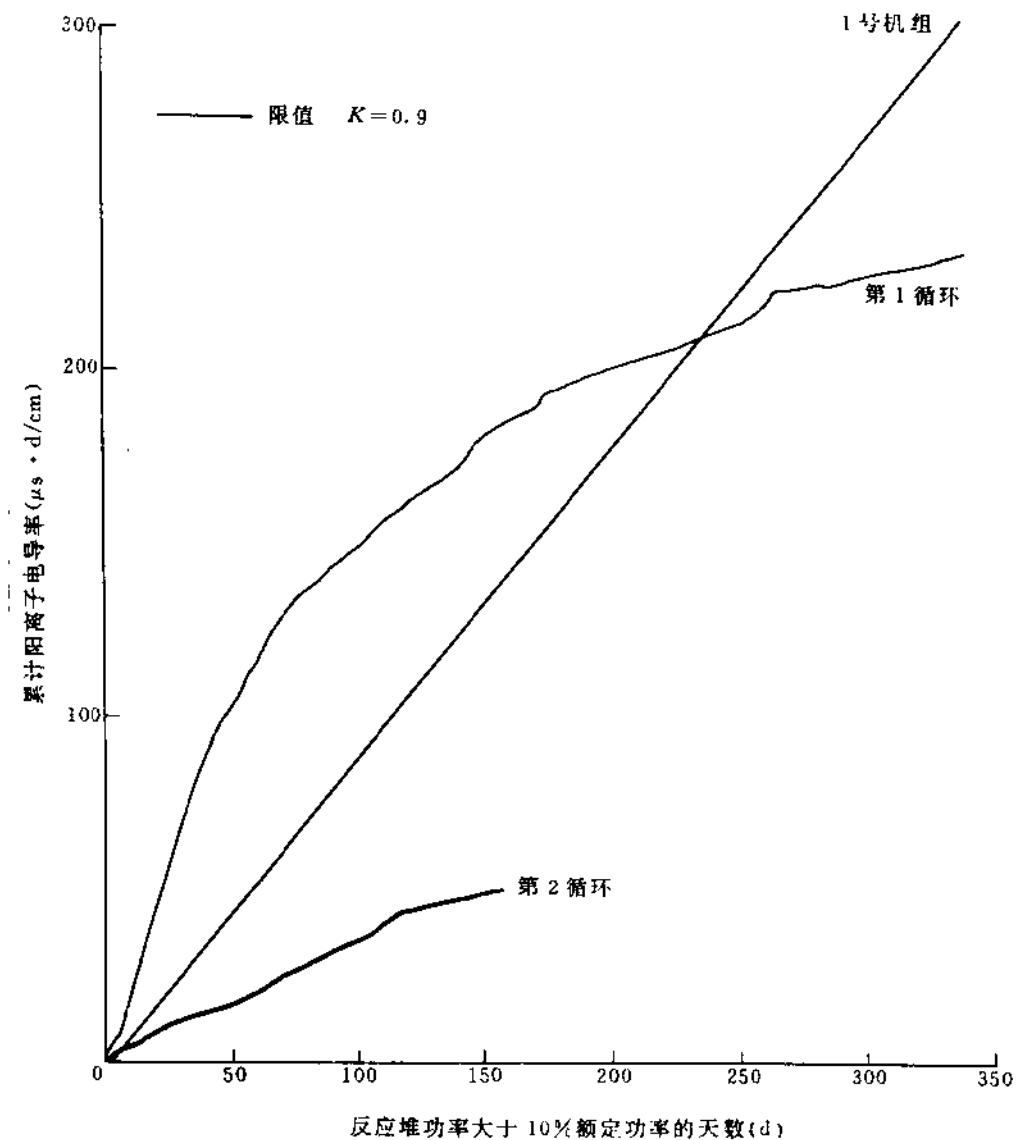
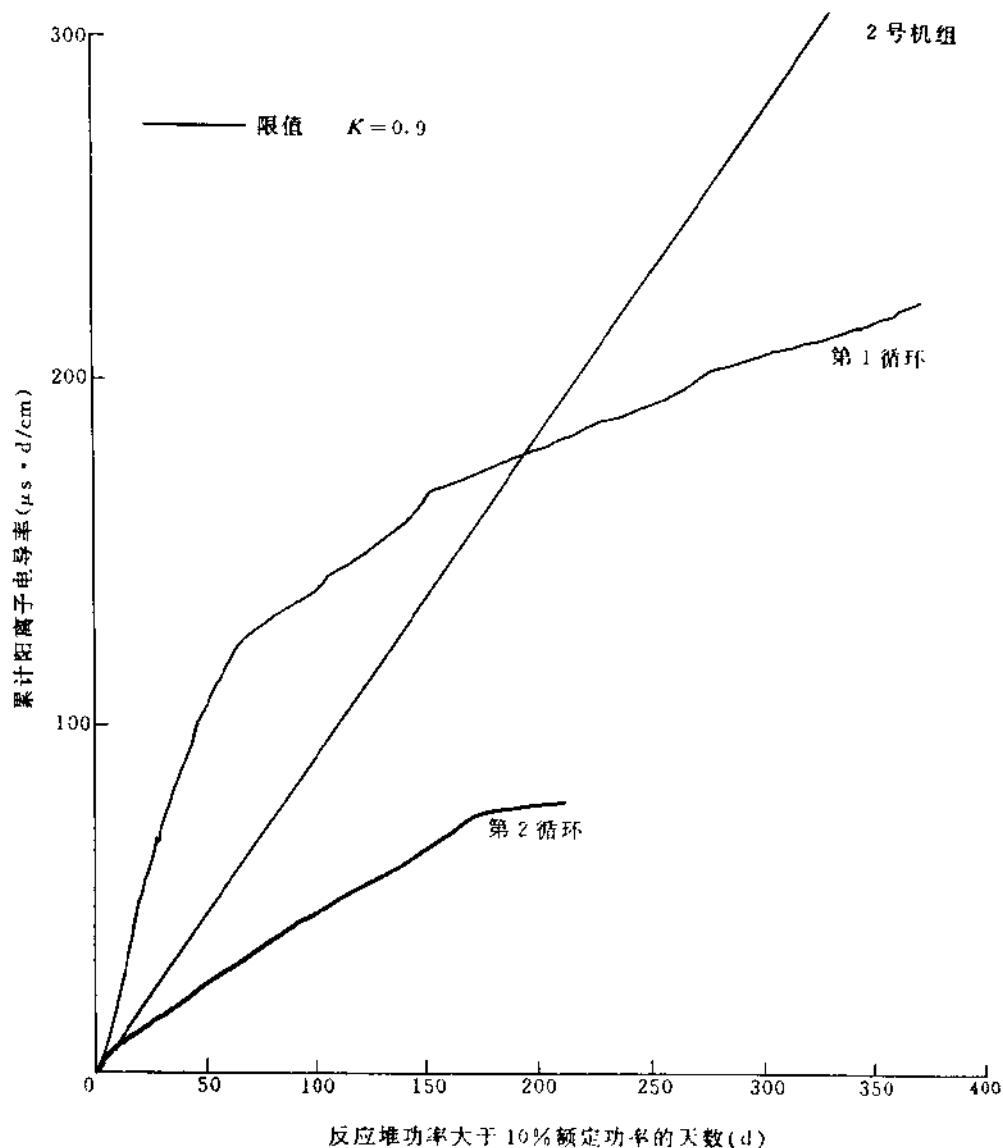
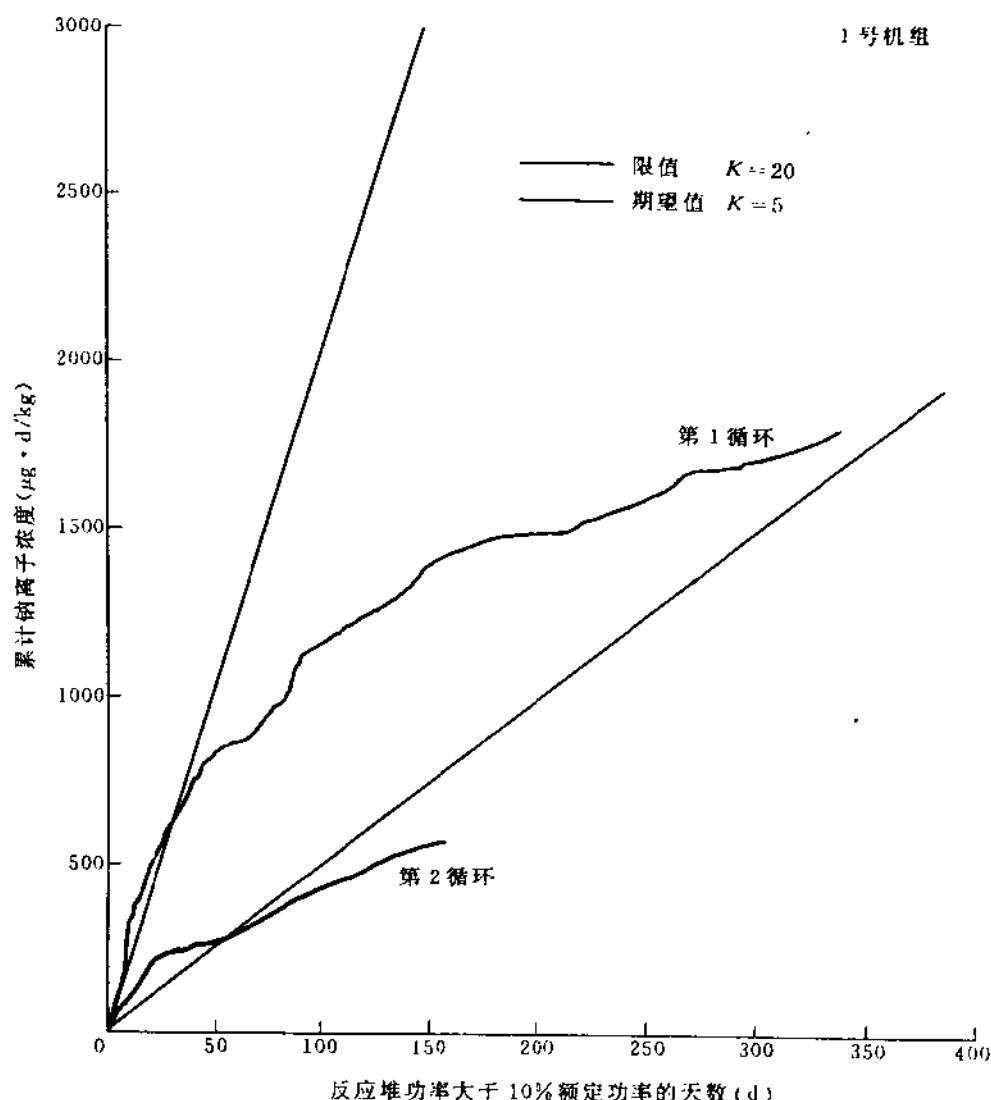
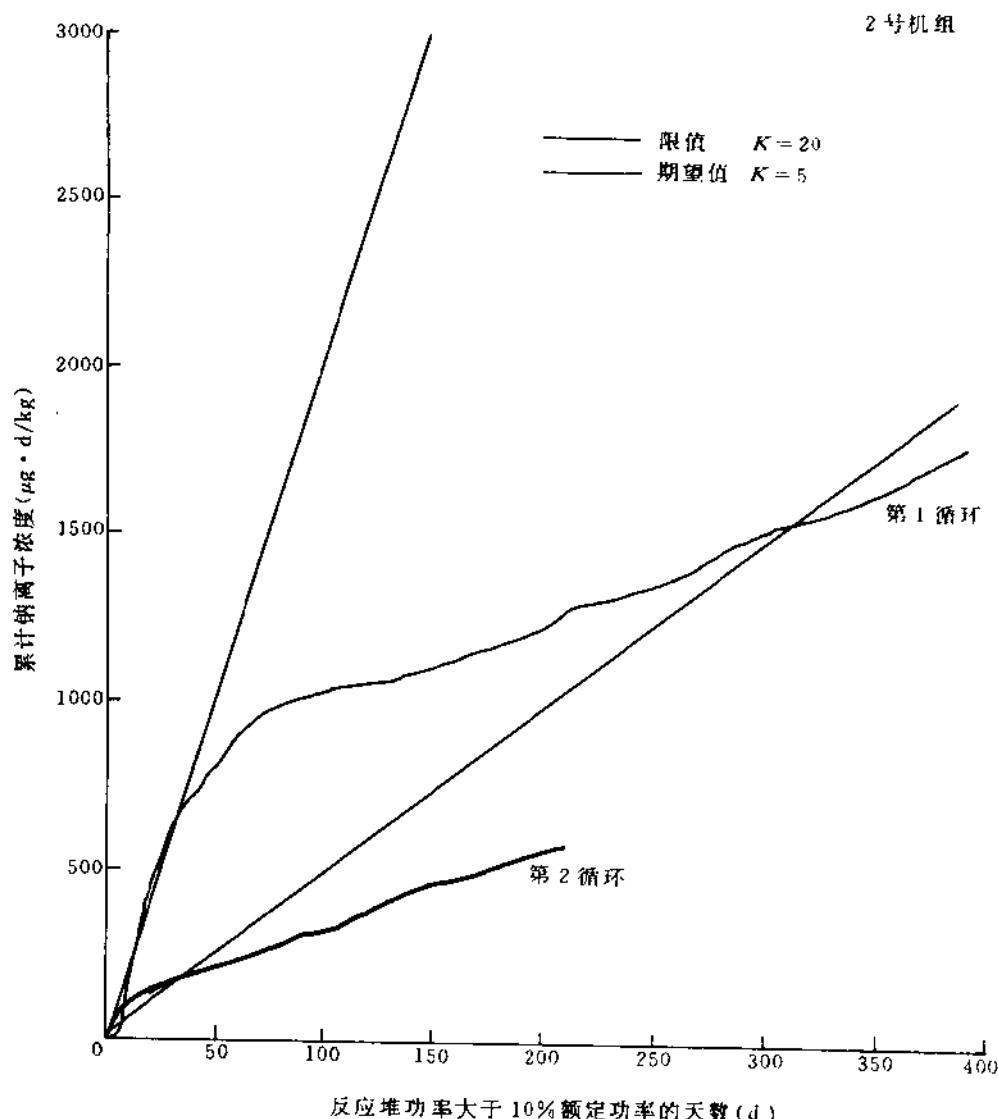
从图中可以看出，两台机组的蒸汽发生器二次侧的水质比上一循环周期有明显的改进。这是由于上一循环周期初期，因安装时遗留在系统设备中的杂质较多，1 号机组又发生过三次凝汽器泄漏海水事件，影响了二回路的水质。1995 年没有发生过二回路水质污染事件，二回路水质良好、稳定，蒸汽发生器二次侧水的阳离子电导率和钠离子浓度基本上保持在化学期望值以内。

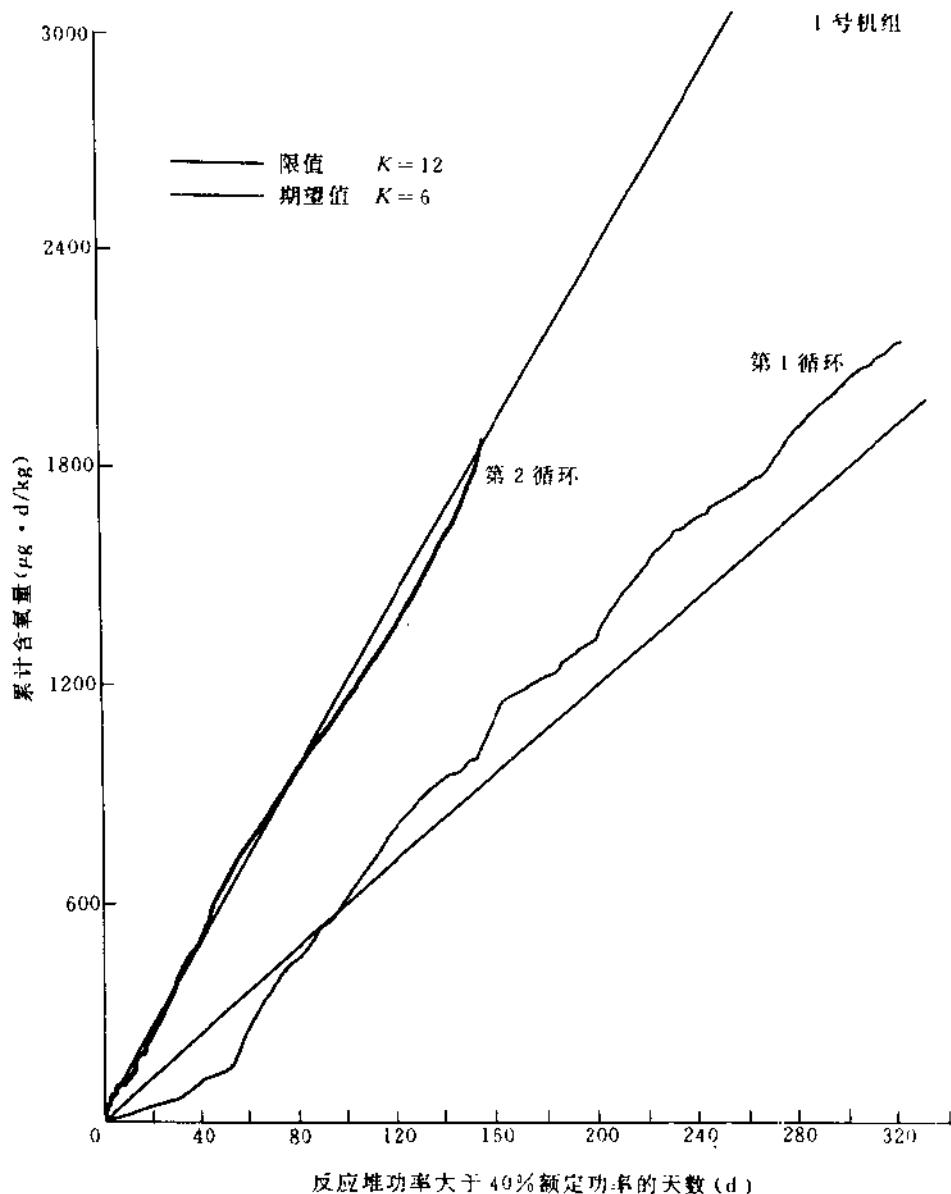
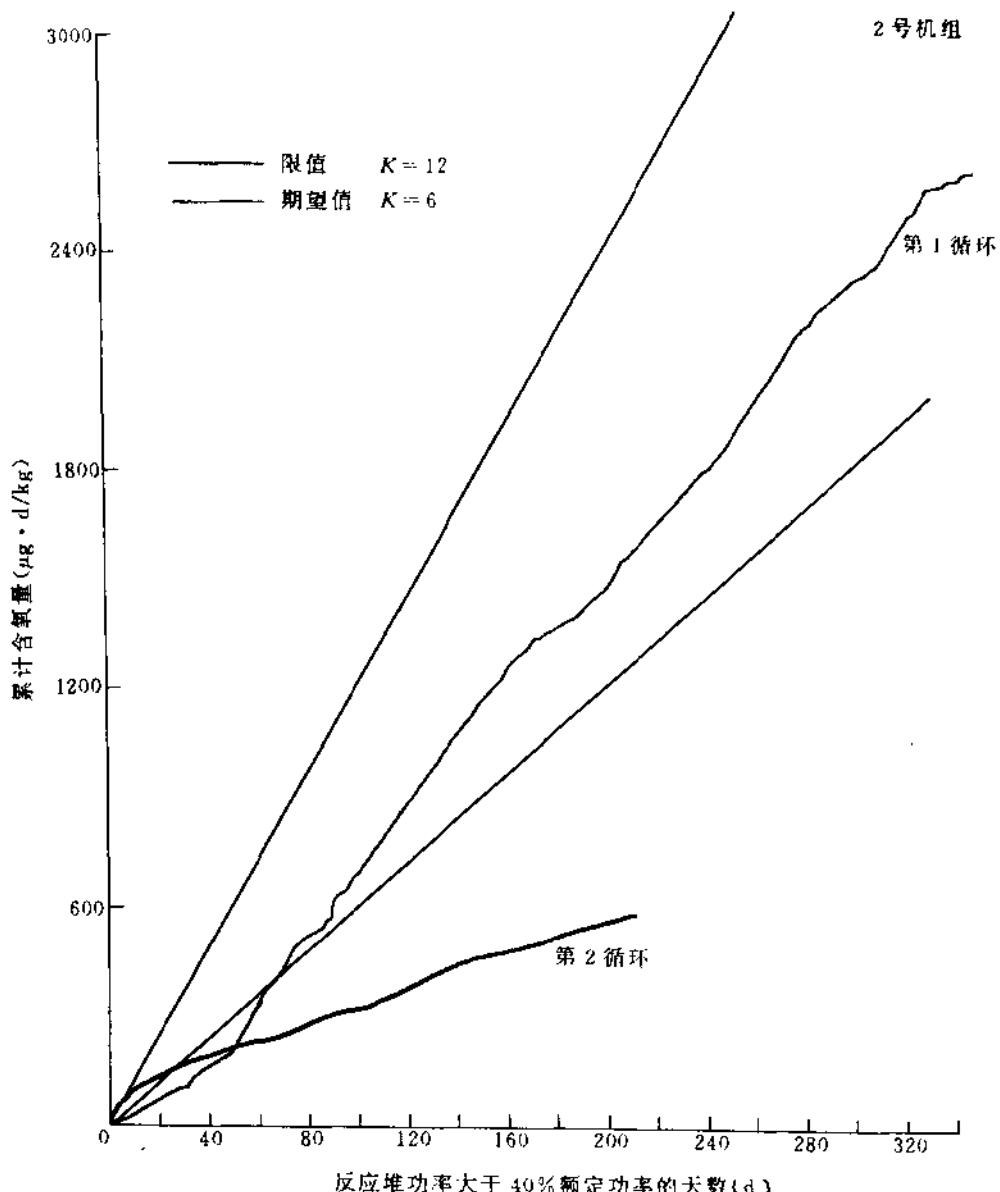
但是，1 号机组凝结水含氧量偏高（约  $12 \mu\text{g}/\text{kg}$ ，化学规范限值小于  $12 \mu\text{g}/\text{kg}$ ）是 1995 年二回路水质的最主要问题。虽然，在两台机组第 1 次大修期间，均对凝汽器扩容箱进行了改造，消除了凝汽器补水时带来的凝结水含氧量峰值，且 2 号机组凝结水中含氧量比上一循环周期有所下降。但是，自从 1 号机组第 1 次大修后再启动以来，其凝结水中含氧量一直偏高，这会加快给水回路的腐蚀，也大大影响到 WANO 化学指标的综合评价结果。虽然多次组织了查漏（气）和堵漏（气）工作，但始终没能在 1995 年内解决这一问题。解决这一问题将是 1996 年的重点工作之一。

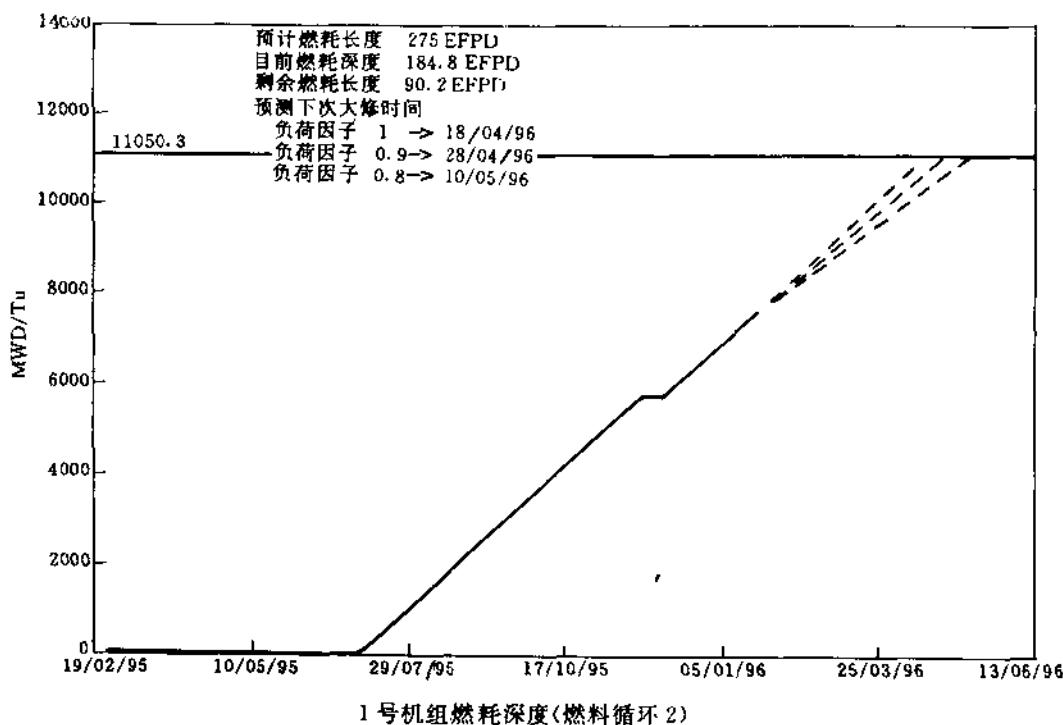
图 2.1.4.1-1 1号机组燃耗深度(燃料循环 2)

1号机组和2号机组第二循环燃耗曲线如图 2.1.4.1-1 和图 2.1.4.1-2 所示。

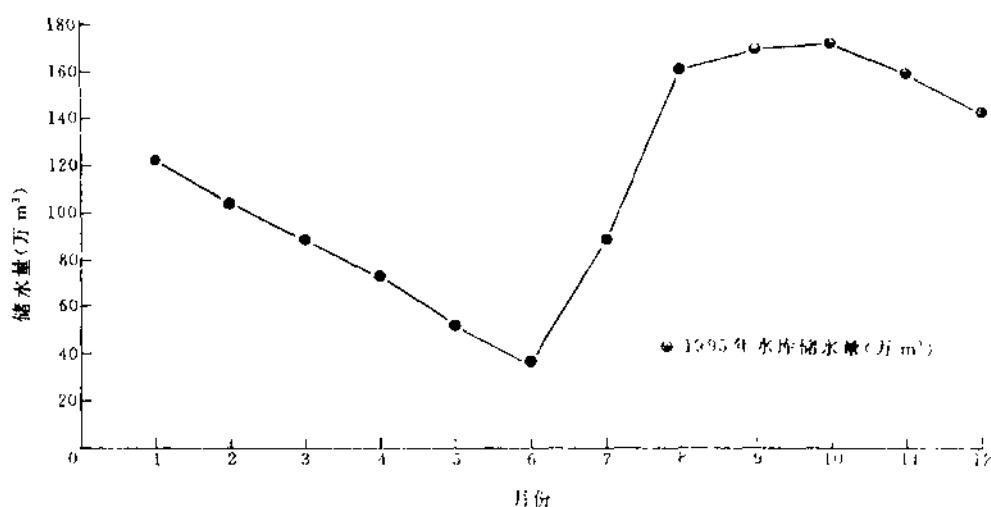
图2.1.4.2-1 1995年度大坑水库储水量统计

10月份以后，水库储水量开始下降，在强有力的节水措施的配合下，现场淡水的消耗得到有效的控制，储水量的下降速率一直保持在一个正常的可以接受的范围之内，到12月中，水库储水量为141万 $m^3$ ，较去年同期高出10万 $m^3$ ，可以满足在1996年雨季到来之前现场对淡水的需求。

水库储水量变化详见图2.1.4.2-1的曲线。

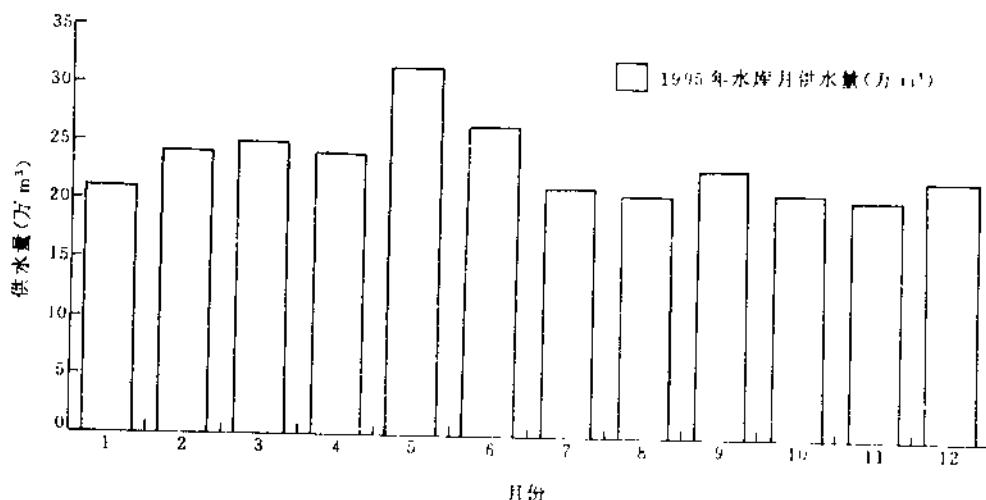
图 2.1.4.2-2 1995 年度大坑水库月供水量统计

1995年度，大坑水库共供水约278万 $m^3$ ，其中70万 $m^3$ 用于厂区的生产和生活用水，其余的208万 $m^3$ 用于二核工地用水及生活区的生活用水。水库供水量详见图2.1.4.2-2的曲线。

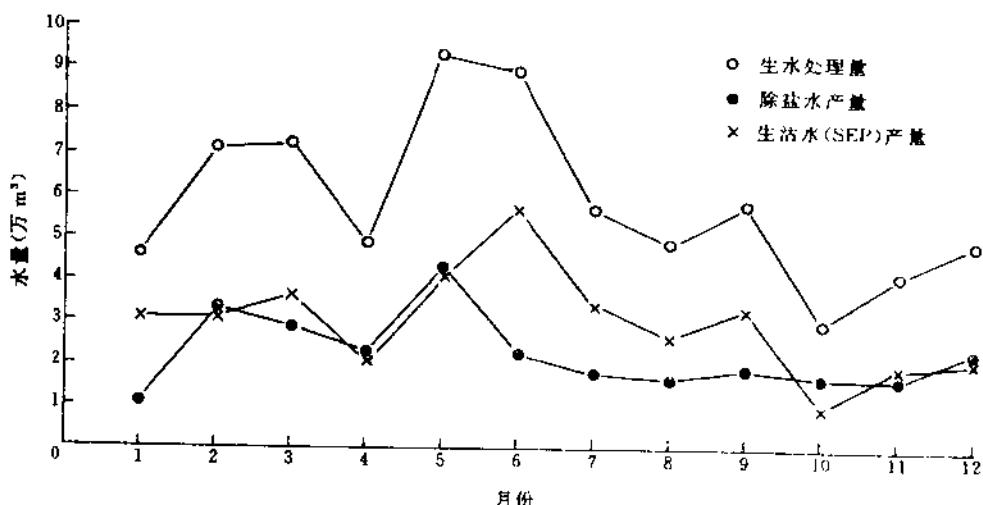
图 2.1.4.2-3 1995 年度除盐水生产系统 (SDA) 生产水量统计

1995年，两台机组均处于商业运行之中，用水相对比较稳定，除盐水生产有条不紊地进行着。在这一年里，除盐水生产系统(SDA)共处理生水(水库水)70万 $m^3$ ，生产除盐水27.3万 $m^3$ ，分别较1994年度下降17.6%和32.8%，其中加氨调节pH=9的供二次侧的除盐水(SER)25.1万 $m^3$ (下降32.3%)，供核岛的除盐水(SED)2.2万 $m^3$ (下降37.1%)。此外，还生产了生活用水(SEP)约36万 $m^3$ ，与1994年度相比基本持平。图2.1.4.2-3详细统计

了除盐水生产系统每月的生产情况。从图中可以看出：除 2、3 月间及 5 月份 1、2 号机大修后二次侧的冲洗消耗了较多的除盐水外，其它时间的除盐水生产量均处于较低的水平，平均每月不到 2 万  $m^3$ ，这也可以说明我厂的两台机组均处于良好的运行状态之中。生活用水方面，因 SA 空调冷却水塔的大量补水，使得本年度夏季的生活用水消耗大增。生水的处理量则是随着除盐水和生活用水产量的变化而变化。

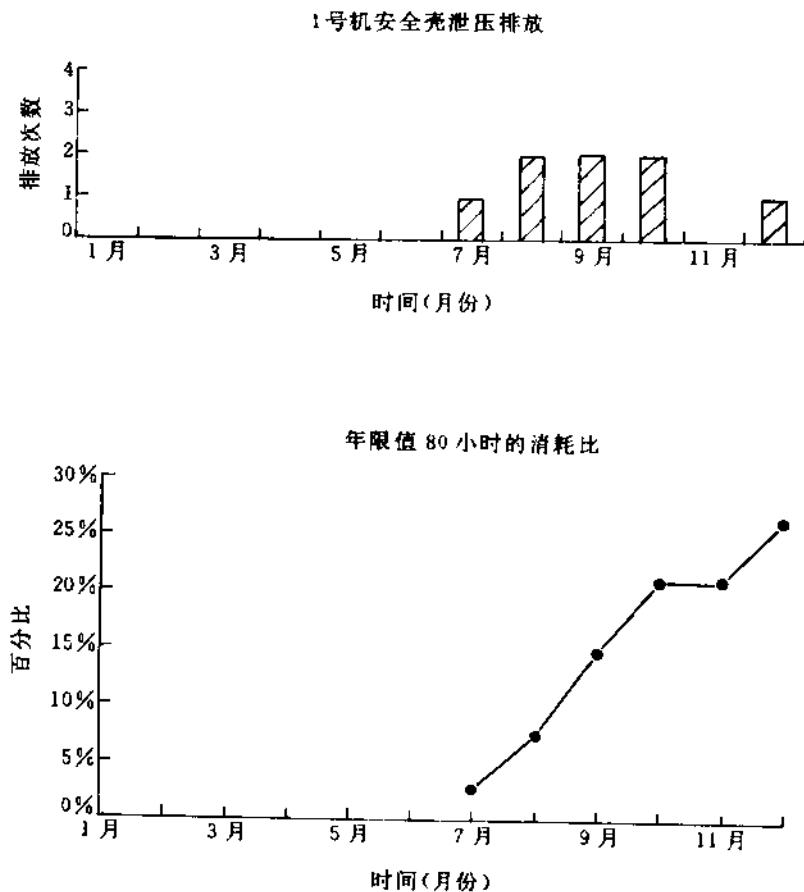
图 2.2.1.2-8 1号机 1995 年安全壳泄压排放状况

安全壳总的排放次数                  8 次  
 总的排放时间                        20.9 小时  
 年限值消耗比                        26.2%

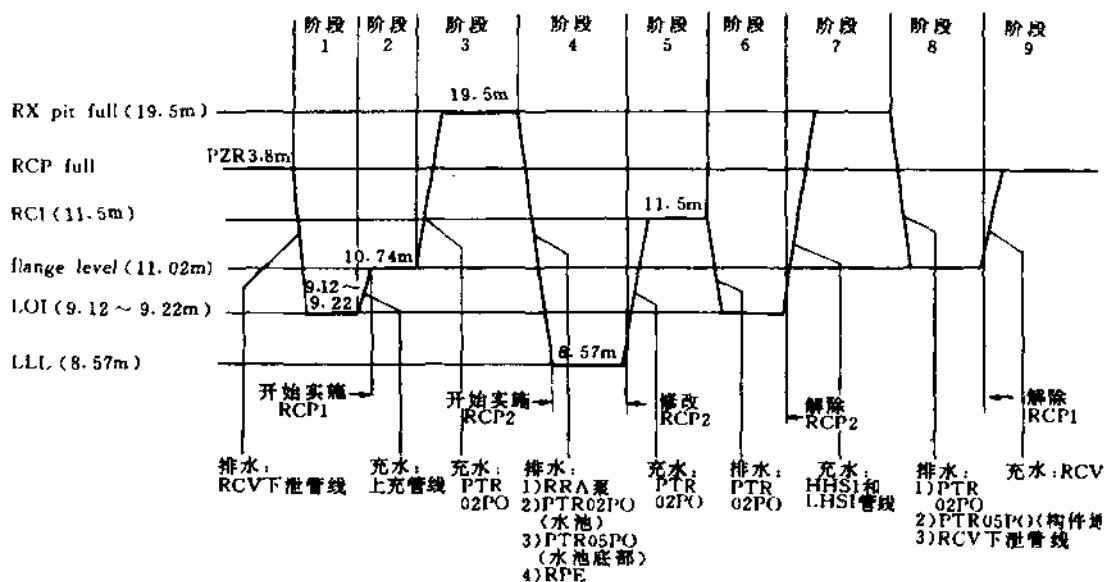
#### 2. 放射性气态排出物的年排放限值

根据停机的过程和不同工作状态的要求，换料大修水传输过程可分为以下九个阶段：(见图 1)

1. 一回路的初次排水（从 PZR 满水位排至 L.O.I 水位）；
2. 压力容器开盖前的充水；
3. 卸料前的充水；
4. 卸料后的排水；
5. MIS 试验前的充水；
6. MIS 试验后的排水；
7. 装料前的充水；

8. 装料后的排水；

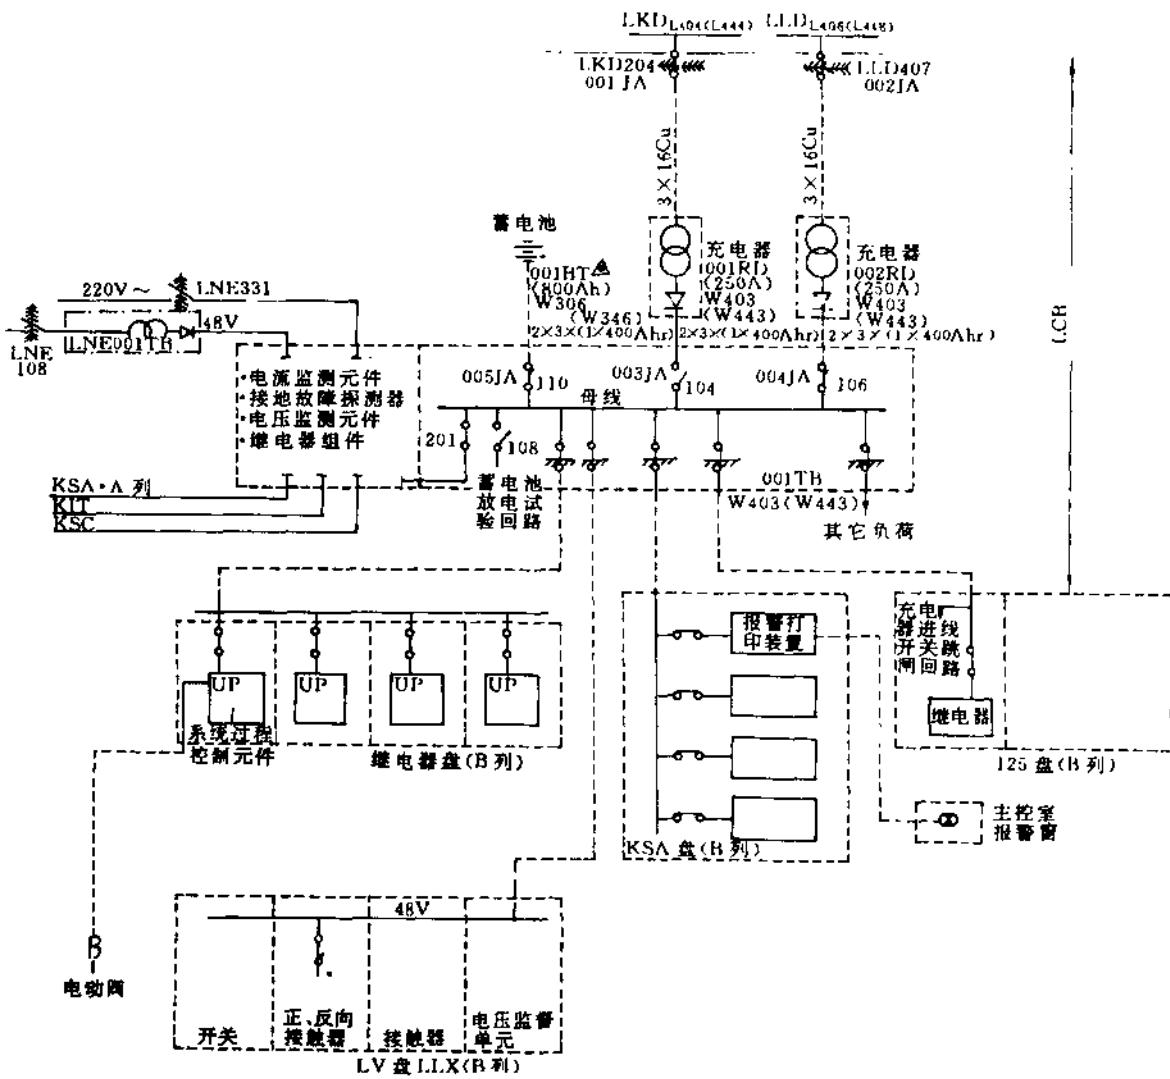
图 1 LCB 系统线路示意图

为了进一步证明充电器未投运条件下误合直流侧开关与UE卡失电的关系，7月24日下午电气科和仪表科又在0LCK001TB上做模拟操作，充电器未投，合直流开关时，UE卡是否失电？从两侧录波来看，UE卡在电压扰动瞬间并未失电，但输电电压的波型严重畸变。

由于0LCK001TB的蓄电池容量为200AH，负荷电流为15A左右，而1LCB001TB的蓄电池容量为800AH，负荷电流接近100A（在事件发生时），0LCK和1LCB充电器滤波均为33000UF。因此以上的测试只能给出定性的分析。UE卡失电与直流电压波动的定量关系有必要进一步验证。但有一点可以肯定，即：充电器未投运情况下投入直流开关，对UE卡电压的输出确有影响。

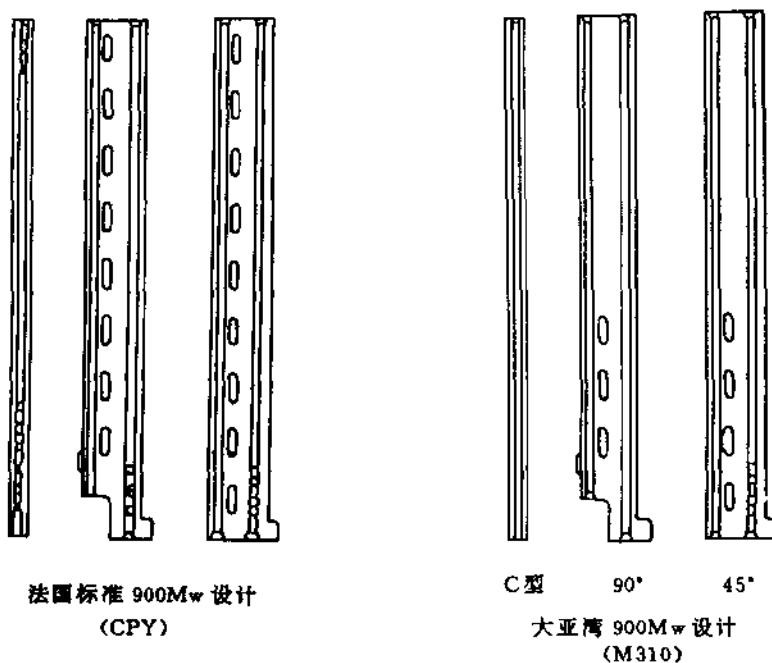
图 2 导向筒连续导向段开孔设计对比

上述修改造成连续导向管外侧开口处水的流速高于导向管里面的流速，形成横向压差使

法国标准 900MW 设计 (CPY)

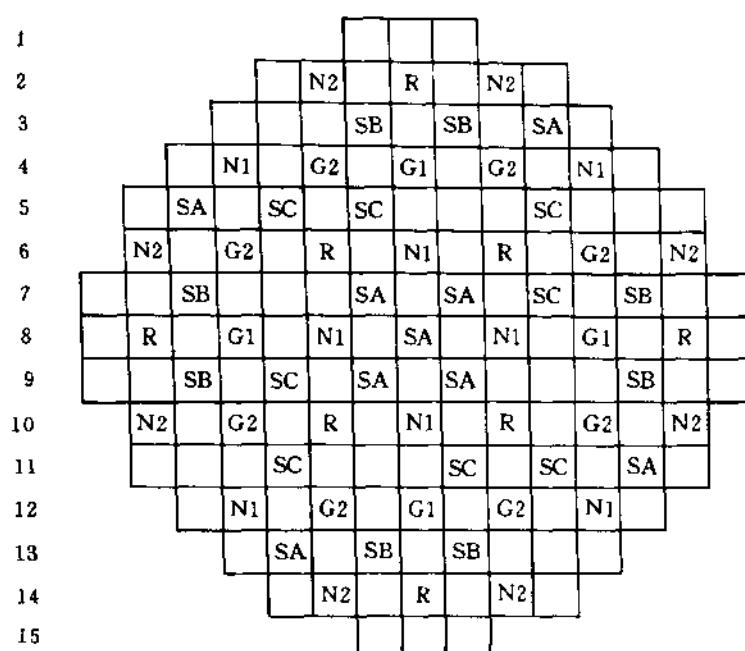
图 3 后备方案堆芯布置

SA'、SC' 的第二循环中加装的 8 束控制棒组

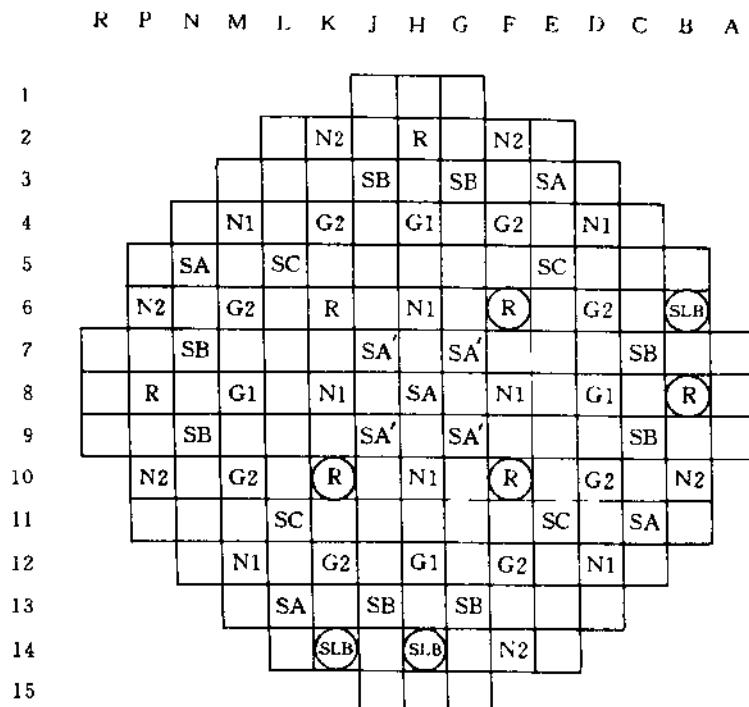
图 4 7个改装的 1300MW 导向筒在堆内的位置

(○—改装的 1300MW 导向筒在堆内的位置)

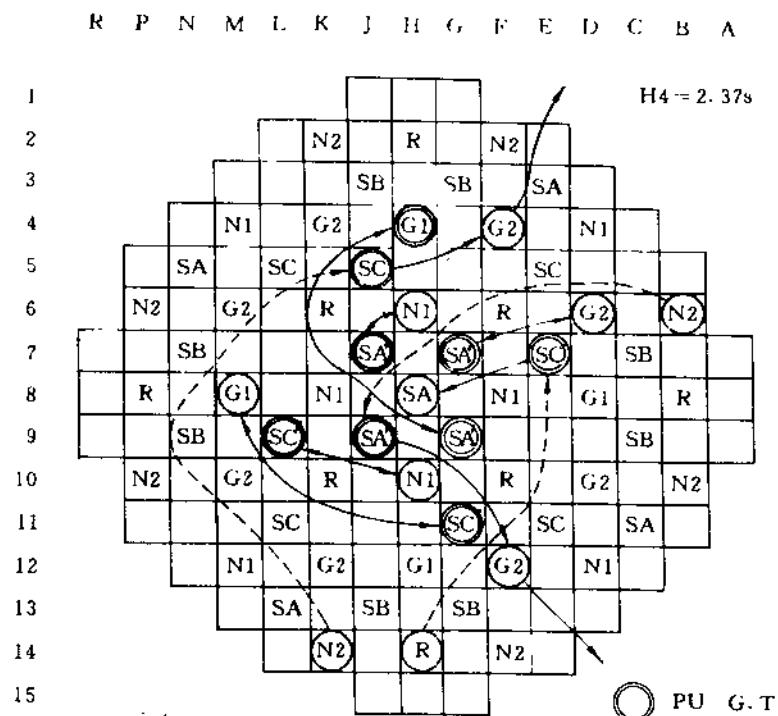
图 5 8个 PU 位置导向筒和其它位置导向筒的调换

(○—在备用位置上加装的导向筒)

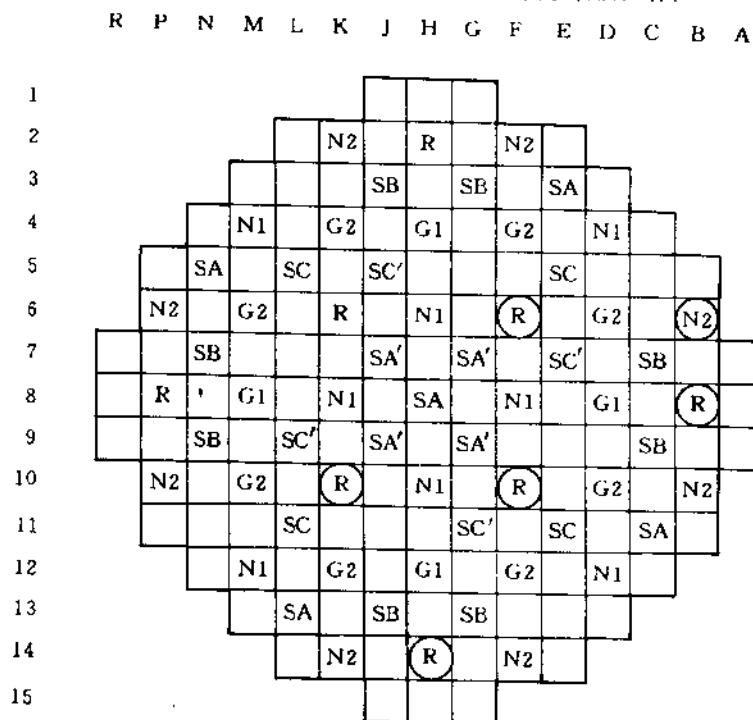
图 7 控制棒在堆内的布置

○—灌氮控制棒

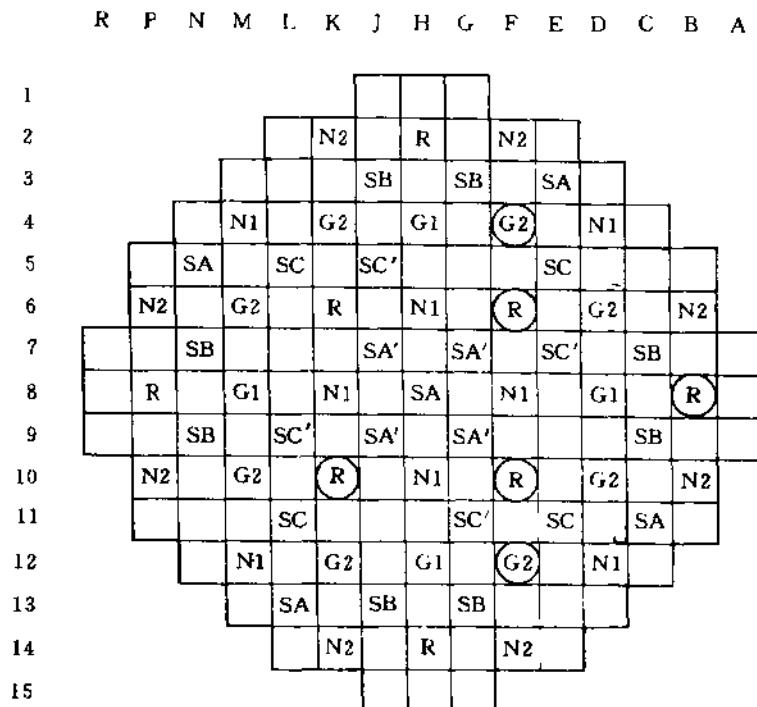
图 8 6 组取出的导向筒

(○--取出的控制棒)

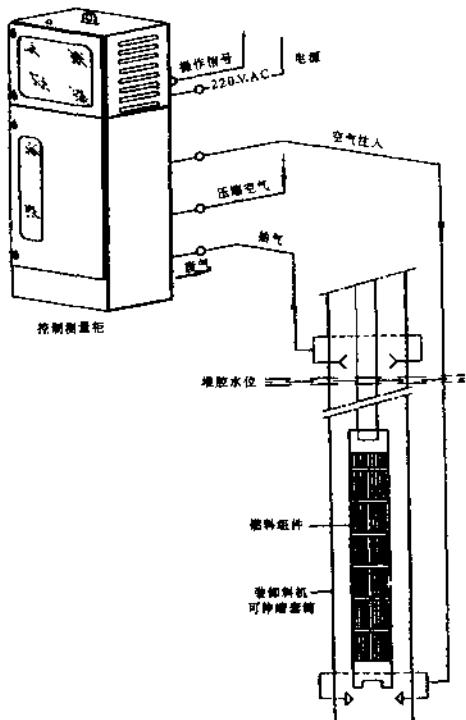
图 1 辐照后燃料组件在线啜漏试验系统

1995年4月对2号机组第一燃料循环进行在线啜漏试验，实验中未发现破損组件。由于运行期间一回路比活度远远低于技术规范标准，决定无须作离线啜漏实验。
