广东大亚湾核电站

*GNPS OPERATION YEARBOOK*

生产运行年鉴

1995

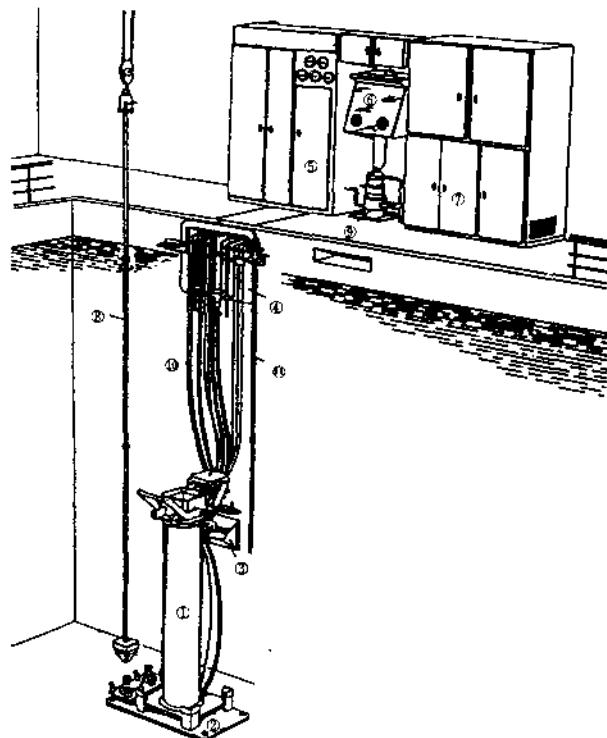
图 2 辐照后燃料组件离线啜漏试验系统

1995年1月，进行1号机组第一燃料循环卸料后离线试验，对在线检测出的泄漏燃料组件进行漏孔当量直径测量，测量结果为 $15\sim20\mu\text{m}$ ，与法国EDF和CEA得出的结果吻合。同时，我们还检测了另外三组元件，编号为77号、80号、106号，测量结果包壳无破損。

- 1 试验筒；2 底板；3 支架；4 控制盘；5 机电模块；  
6 手套箱；7 仪表控制柜；8 操作过滤器的工具；  
9—铅屏蔽罩；10 连接软管；11 简盖操作工具。
