广东大亚湾核电站

GNPS OPERATION YEARBOOK

生产运行年鉴

1996

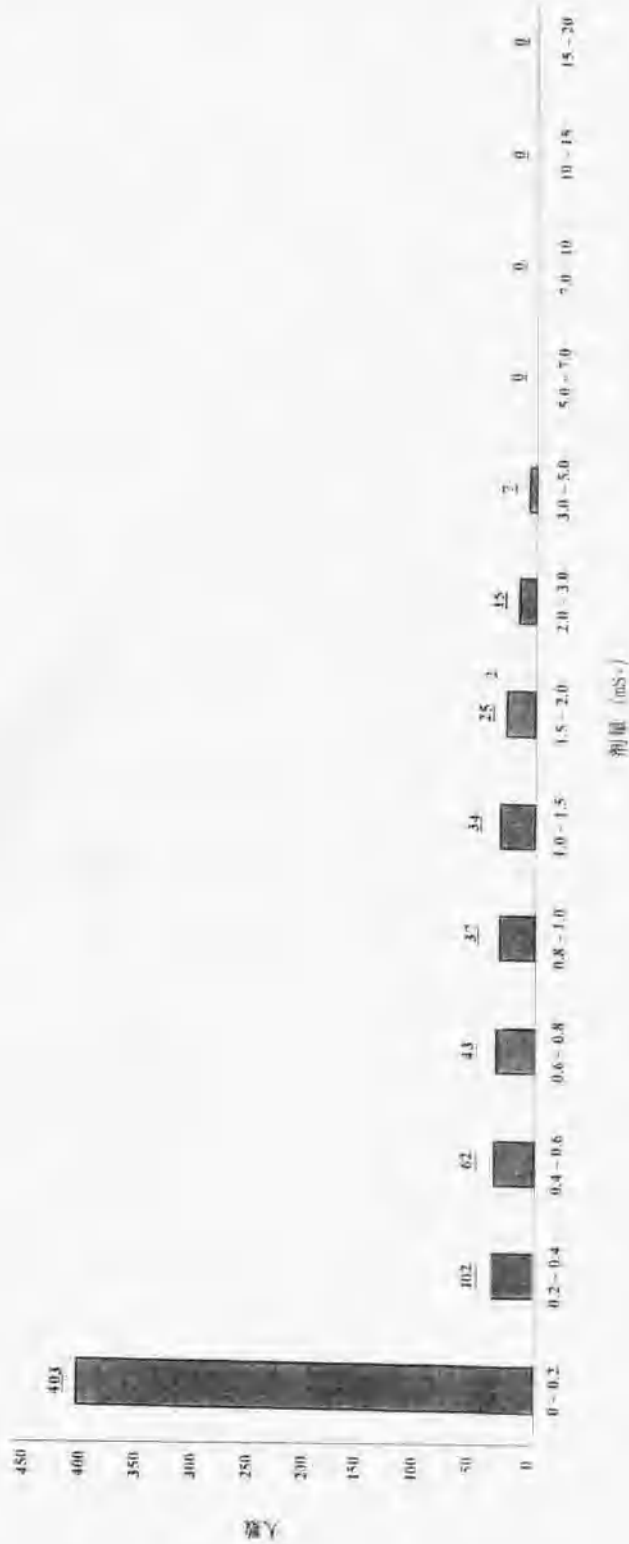
表4.9.1.2-1 1996年大亚湾核电站员工个人剂量分布

剂量范围 (mSv)	0-0.2	0.2-0.4	0.4-0.6	0.6-0.8	0.8-1.0	1.0-1.5	1.5-2.0	2.0-3.0	3.0-5.0	5.0-7.0	7.0-10	10-15	15-20
电站员工受照人数	403	102	62	43	37	34	25	15	7	0	0	0	0
(%)	55.36%	14.01%	8.52%	5.91%	5.08%	4.67%	3.43%	2.06%	0.96%	0.00%	0.00%	0.00%	0.00%

表4.9.1.2-1及图4.9.1.2-1和表4.9.1.2-2及图4.9.1.2-2给出了电站员工和承包商员工个人受照剂量分布情况。

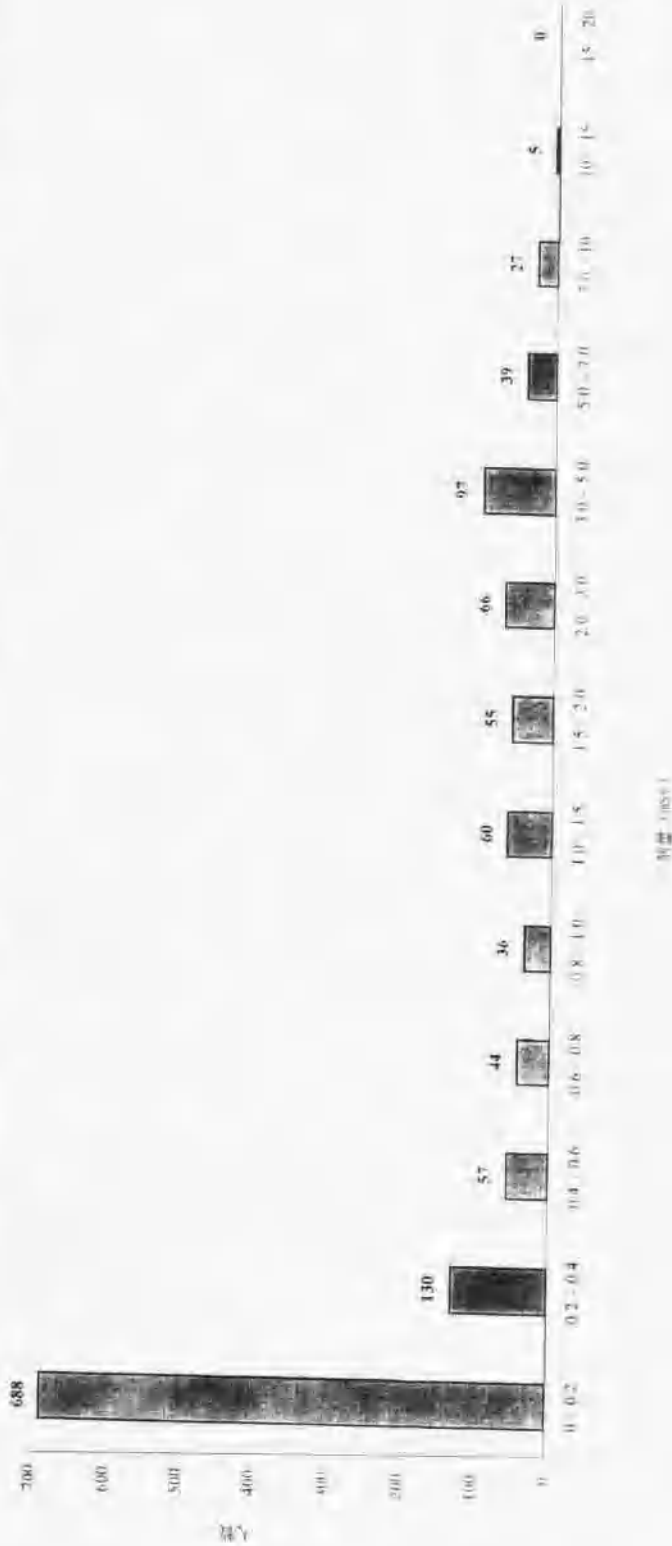
图4.9.1.2-2 1996年大亚湾核电站承包商员工个人剂量分布

表4.9.1.2-2 1996年大亚湾核电站承包商员工剂量分布

剂量范围(mSv)	0~0.2	0.2~0.4	0.4~0.6	0.6~0.8	0.8~1.0	1.0~1.5	1.5~2.0	2.0~3.0	3.0~5.0	5.0~7.0	7.0~10	10~15	15~20
承包商人数	688	130	57	44	36	60	55	66	97	39	27	5	0
(%)	52.76%	9.97%	4.37%	3.37%	2.76%	4.60%	4.22%	5.06%	7.44%	2.99%	2.07%	0.38%	0.00%
